TRIUMPH-ADLER VERTRIEBS-GMBH, 85 NÜRNBERG, FÜRTH STR. 212

**No.:****... kundendienstmitteilung ...  
... service bulletin ...**

TA 10.313

Betr.: Wagenzugbänder für TA 10/1, 2 und 3 alle Varianten

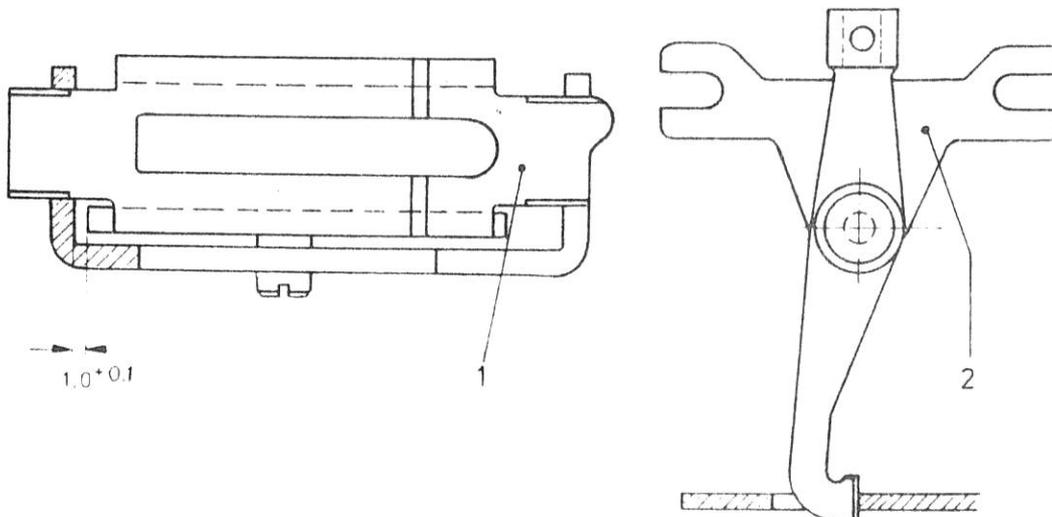
Ursache 1

Der Steuerhebel, der von der Tabulator-Führung betätigt wird und bei der Tabulation den Schaltzahn auslegt, schlägt nochmals auf den Auslösehebel (Banane) des Schaltwerkklagers, wenn die Tabulatorführung abgeworfen wird. Das nochmalige Auslösen erfolgt durch das Prellen des Steuerhebels.

Das Maß für das Vorspringen der Tabulatorführung (1) überprüfen und wenn notwendig einstellen. Einstellung an Lagerleiste (2).

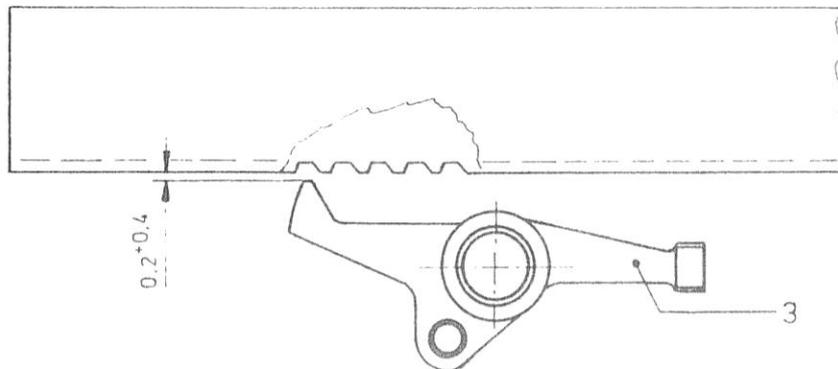
Ursache 2

Bei kurzen Tabulatorsprüngen läuft der Tab.-Exzenter nochmals um und löst einen Leerschritt aus.

Schaltzahnauslegung (3) bei Tabulation prüfen und auf das untere zulässige Maß einstellen. Dadurch vergrößert sich der Abstand zwischen Steuerhebel und Auslösehebel.

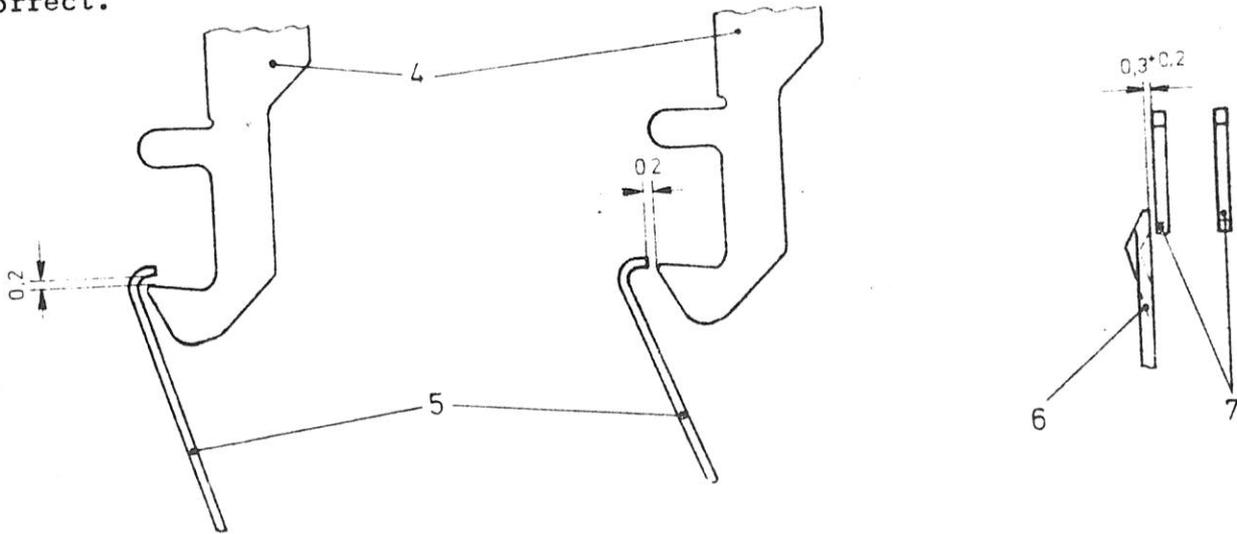
Tabulatormagnet - 2 (Tam 2) Funktion zu langsam.

Examine adjustment of the tabulator solenoid 2 to the tab stop (4). If the adjustments are correct the support lever (5) of the tabulator solenoid (2) has to be examined and exchanged if necessary. For this mistake it also has to be checked whether the optic axle of tabulation is adjusted correct and whether the distance between tab (7) and tab stop (6) is correct.

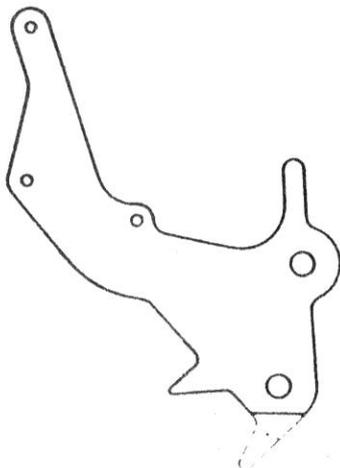
Grund: Einsparung von Karbonfarbband.

Schalt Nase abgeschnitten

Austausch: Möglich. Die vorhandenen Zwischenhebel kpl. Nr. 4 und 44  
können nach Ausbau dementsprechend nachgearbeitet werden.

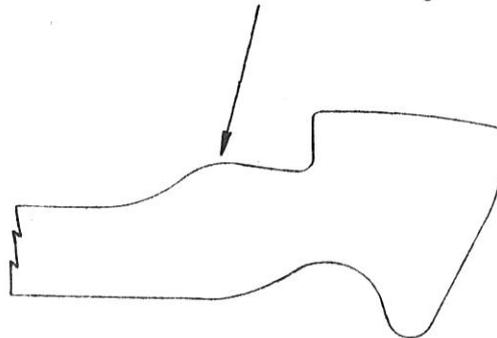
Formänderung der Anschlagase

Austausch: Möglich. Die übrigen Typenhebel bleiben unverändert.

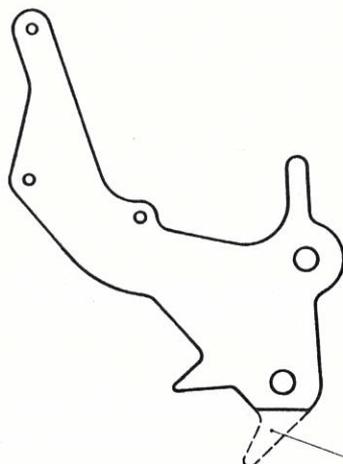
Grund: Einsparung von Karbonfarbband.

Schaltnase abgeschnitten

Austausch: Möglich. Die vorhandenen Zwischenhebel kpl. Nr. 4 und 44  
 können nach Ausbau dementsprechend nachgearbeitet werden.

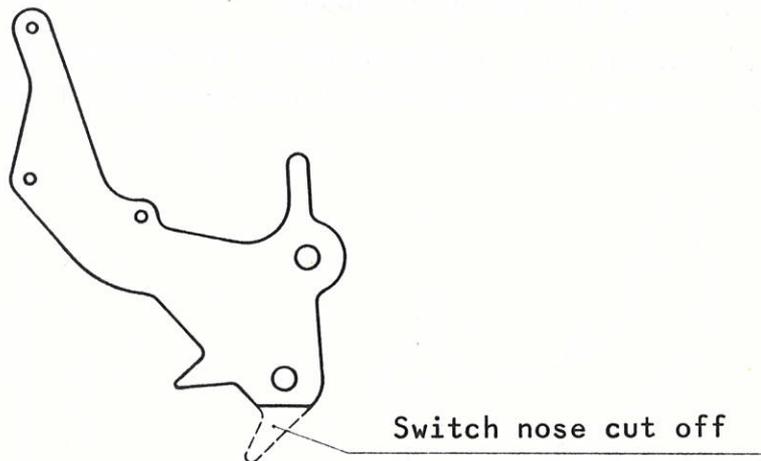
The interim lever cpl. No. 4 Part No. 601.33604  
and interim lever cpl. No. 44 Part No. 601.33644  
were replaced by

Reason: Saving of carbon ribbon.

Exchange: Possible. The interim lever cpl. No. 4 and 44 can be re-adjusted accordingly after the removal.

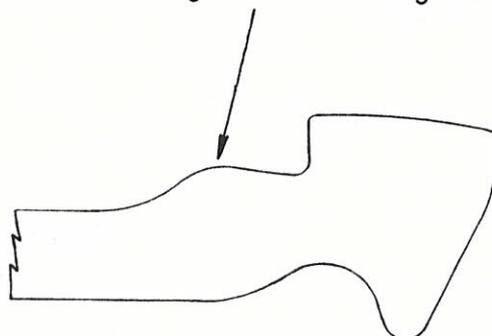
Formänderung der Anschlagase

Austausch: Möglich. Die übrigen Typenhebel bleiben unverändert.

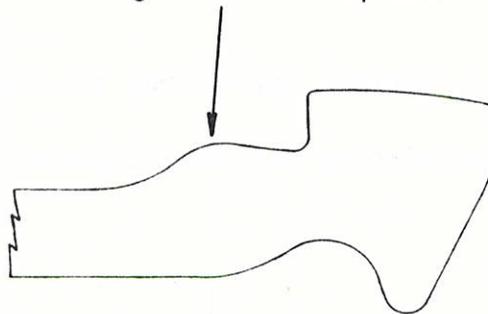
Form change of the stop nose

Exchange: Possible. The remaining type bars remain unchanged.

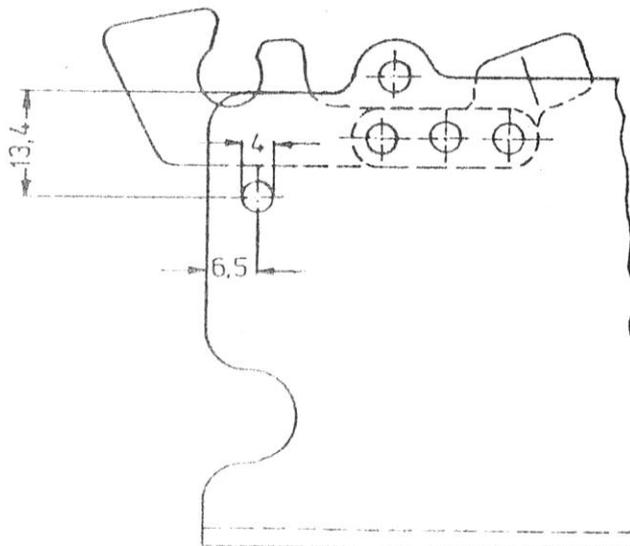
Grund: Stabilere Lagerung der formulartechnischen Einrichtungen.  
(Am rechten angeschraubten Lager, an der Seitenwand, wird die  
Exzentrerschraube bereits verwendet.

Umbau: Möglich. Zum nächträglichen Einbau der Exzentrerschraube, gibt  
die untenstehende Skizze die betreffenden Maße für die Bohrung an der  
Lagerwand an.

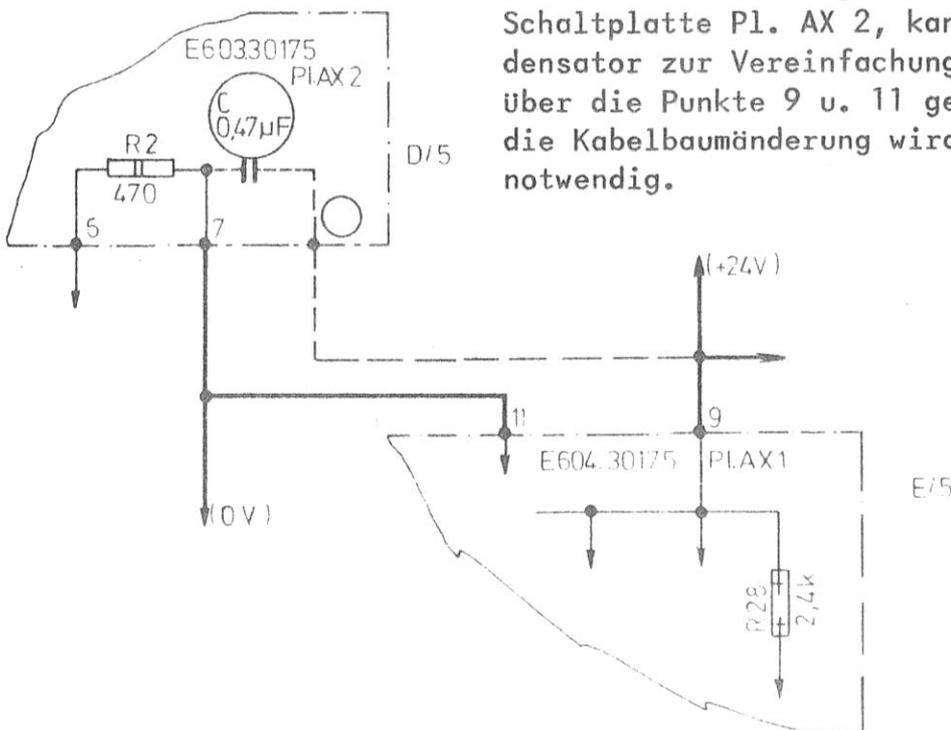
Die Kontaktoberfläche des ky-Kontaktes ist auf Abnutzungserscheinungen zu prüfen. Werden Kontaktbeschädigungen festgestellt, empfiehlt sich der Tausch des Kontaktes.

Bis zur Auslieferung der überarbeiteten Schaltplatte Pl. AX 2, kann der neue Kondensator zur Vereinfachung auf Pl. AX 1 über die Punkte 9 u. 11 gelötet werden, die Kabelbaumänderung wird solange nicht notwendig.

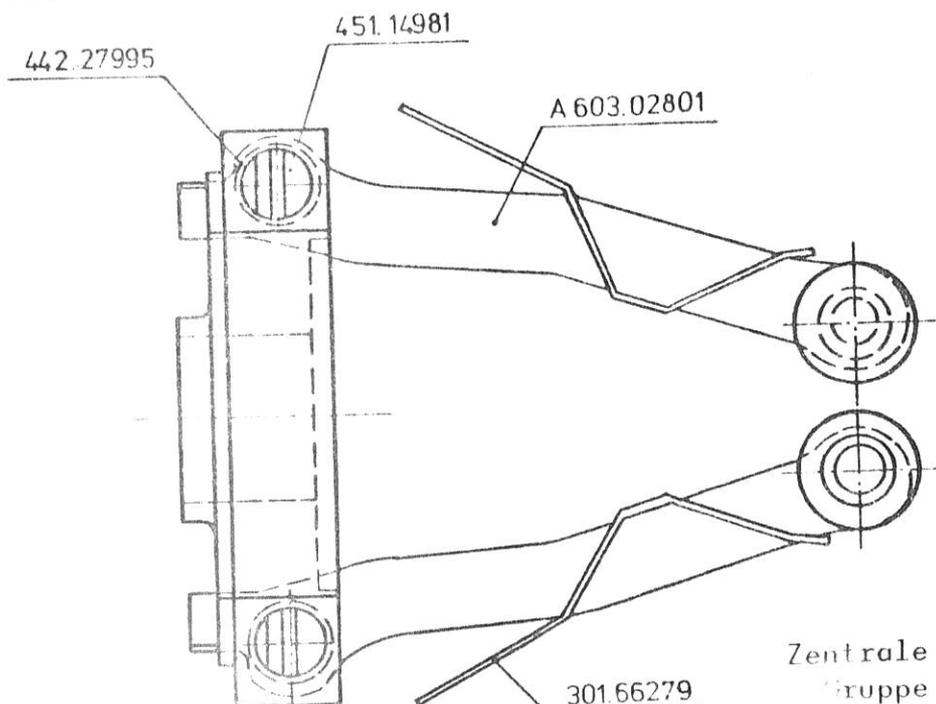
Grund: Andruck der Spannbacken an das Zeilenschaltrrad verbessert und leichteres Lösen der Verbindung bei Betätigung des Walzenstechknopfes.

Austausch: Grundplatte mont. 701.66269 und die Spannbacken 301.66278 gemeinsam austauschen.
