Triumph-Adler-Vertriebs-GmbH · 85 Nürnberg · Fürther Straße 212
Verkauf Organisationsmaschinen

.. kundendienstmitteilung ..
.. service bulletin ..TA 10.501/
TA 100.504Betr.: LSKA 1,2

Betr.: Tauschbarkeit der Baugruppen innerhalb der LSKA

Betr.: Am ky-Kontakt im ADDO-Locher tritt eine Funkenbildung auf.

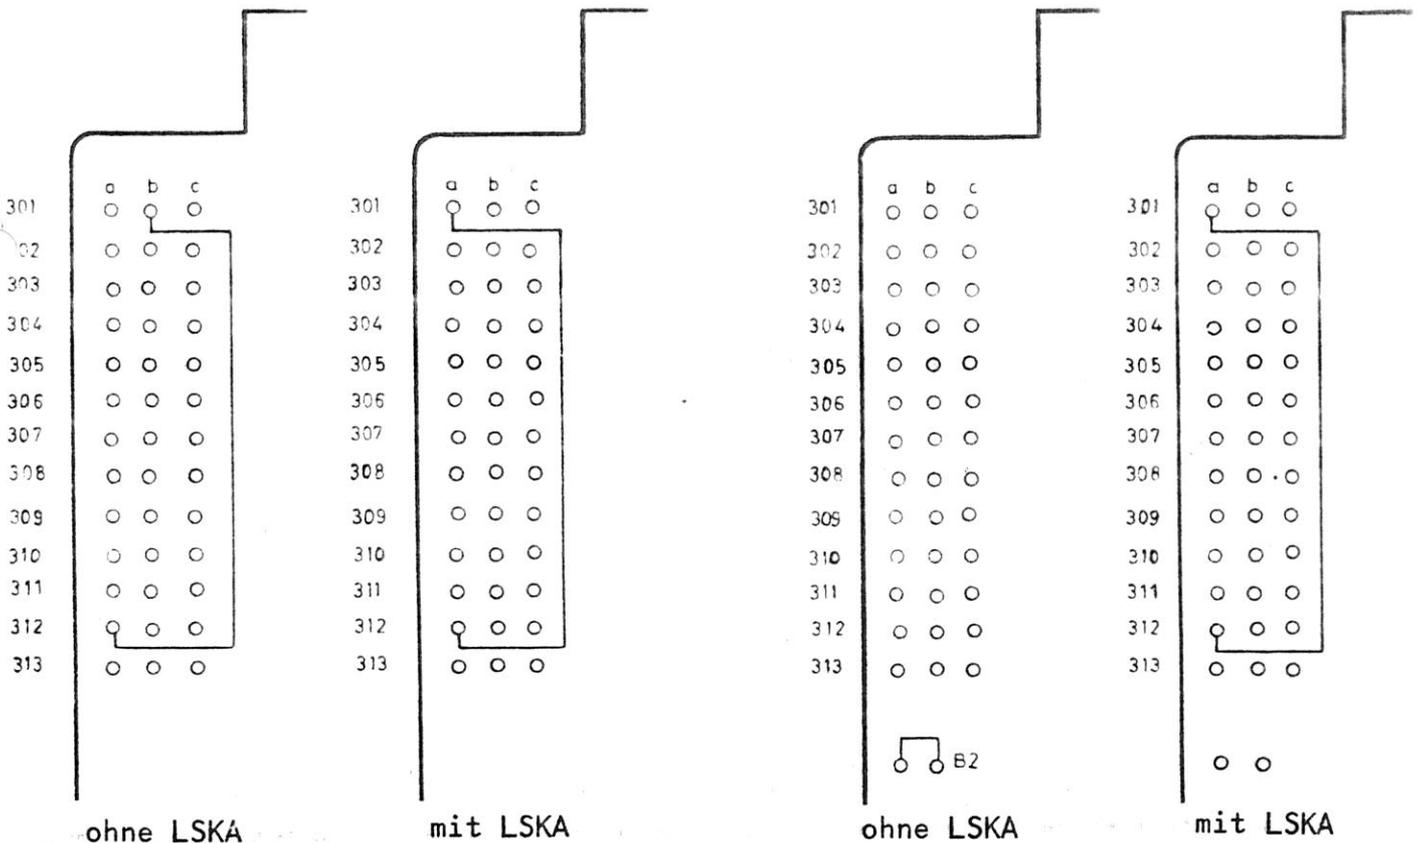
1. Bei Baugruppe " Schreibwerk 10/1A1 " Position "A" und "B" besteht die Drahtbrücke von a 312 nach b 301. Diese Drahtbrücke muß bei LSKA-Anschluß an b 301 abgelötet und nach a 301 gelötet werden.
2. Bei Baugruppe " Schreibwerk 10/1A1 " ab Position "C" besteht die Drahtbrücke B 2.
 - a. Die Drahtbrücke B 2 muß entfernt werden.
 - b. Eine neue Drahtbrücke muß von a 312 nach a 301 gelötet werden.

Position A - B

Position C
