TRIUMPH-ADLER VERTRIEBS-GMBH, 85 NÜRNBERG, FÜRTH STR. 212

**No.:****... kundendienstmitteilung ...  
... service bulletin ...**

TA 10.313

Betr.: Wagenzugbänder für TA 10/1, 2 und 3 alle Varianten

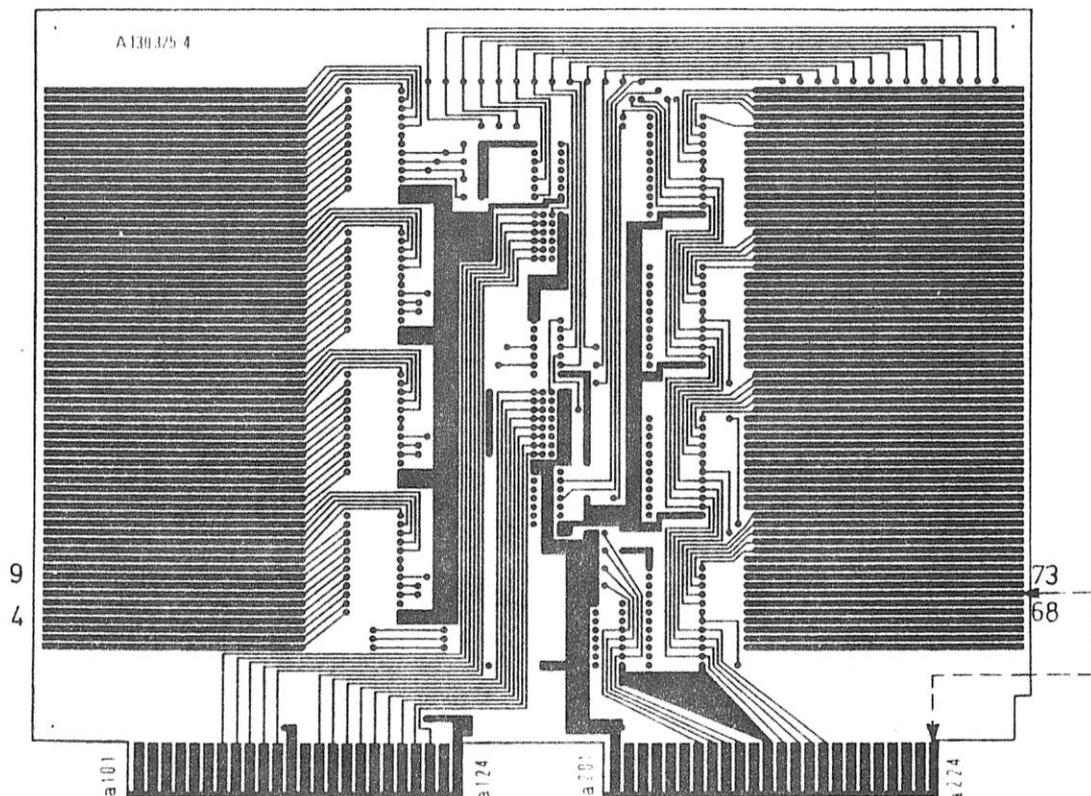
Bei einem gelöteten Programm ist es ohne Programmprüfgerät meßtechnisch nicht ganz einfach, einzelne Programmschritte zu prüfen. Sollen Programmschritte auf der TA 10/1 oder TA 10/2 gemessen werden, so ergibt sich folgende technische Möglichkeit.

Bei Erfüllung des Programmschrittes wechselt das Potential von L (plus 5V) auf 0 (0 Volt). Verbindet man den zu prüfenden Programmschritt mit einem Draht nach Punkt a 224 auf der Programmplatte, so wird die Befehlslogik angehalten und der Programmschritt, der nun ansteht kann mittels eines Voltmeters oder Oszillographen gemessen werden. Mit dieser Methode läßt sich jeder gewünschte Programmschritt festhalten und messen.

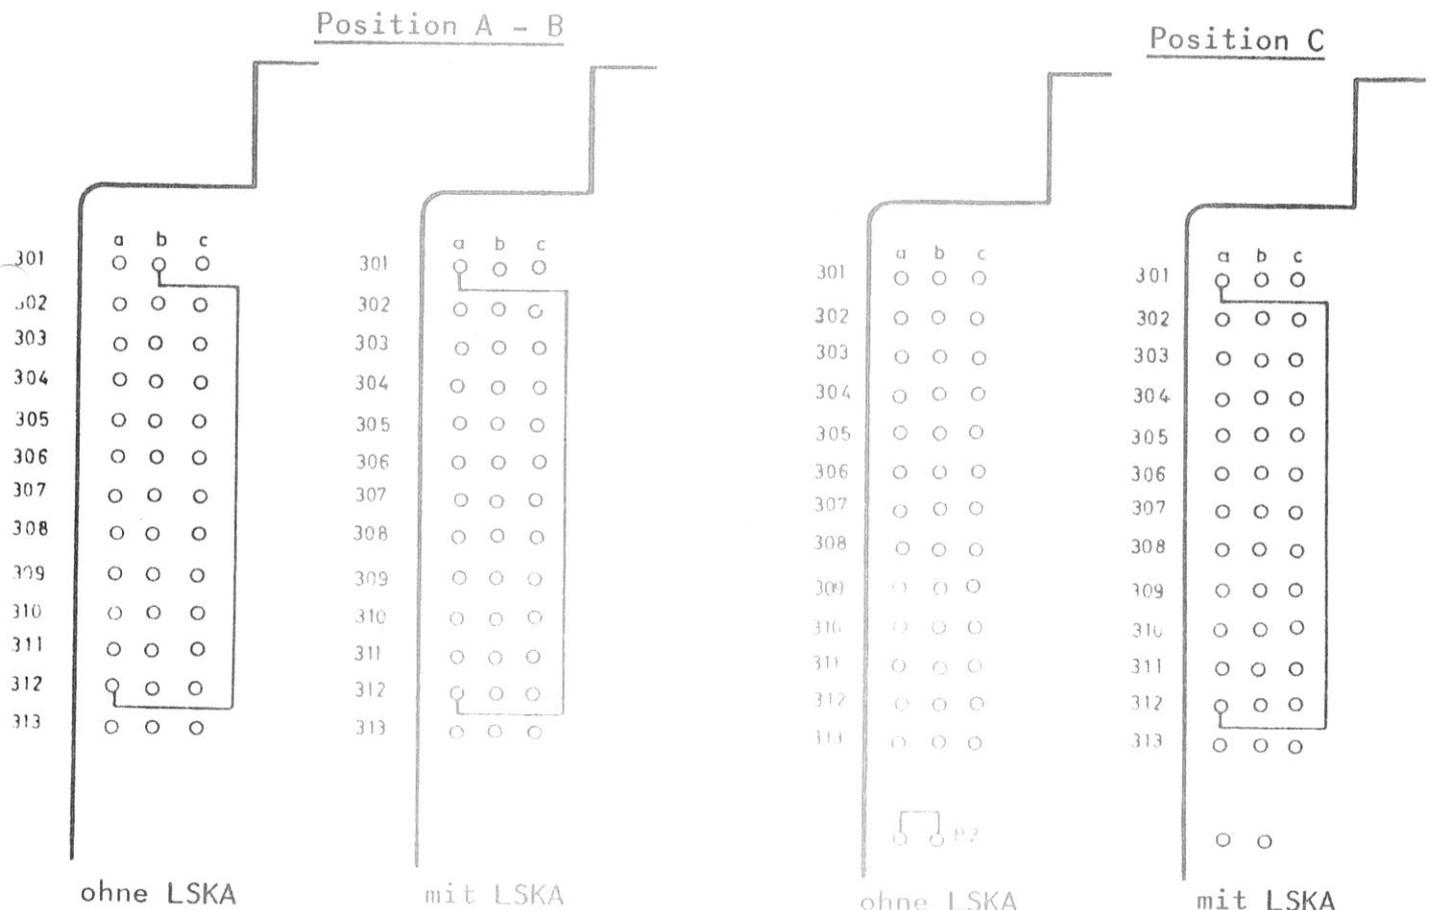
Dabei müssen folgende Unterschiede beachtet werden:

1. Bei Baugruppe " Schreibwerk 10/1A1 " Position "A" und "B" besteht die Drahtbrücke von a 312 nach b 301. Diese Drahtbrücke muß bei LSKA-Anschluß an b 301 abgelötet und nach a 301 gelötet werden.
2. Bei Baugruppe " Schreibwerk 10/1A1 " ab Position "C" besteht die Drahtbrücke B 2.
  - a. Die Drahtbrücke B 2 muß entfernt werden.
  - b. Eine neue Drahtbrücke muß von a 312 nach a 301 gelötet werden.

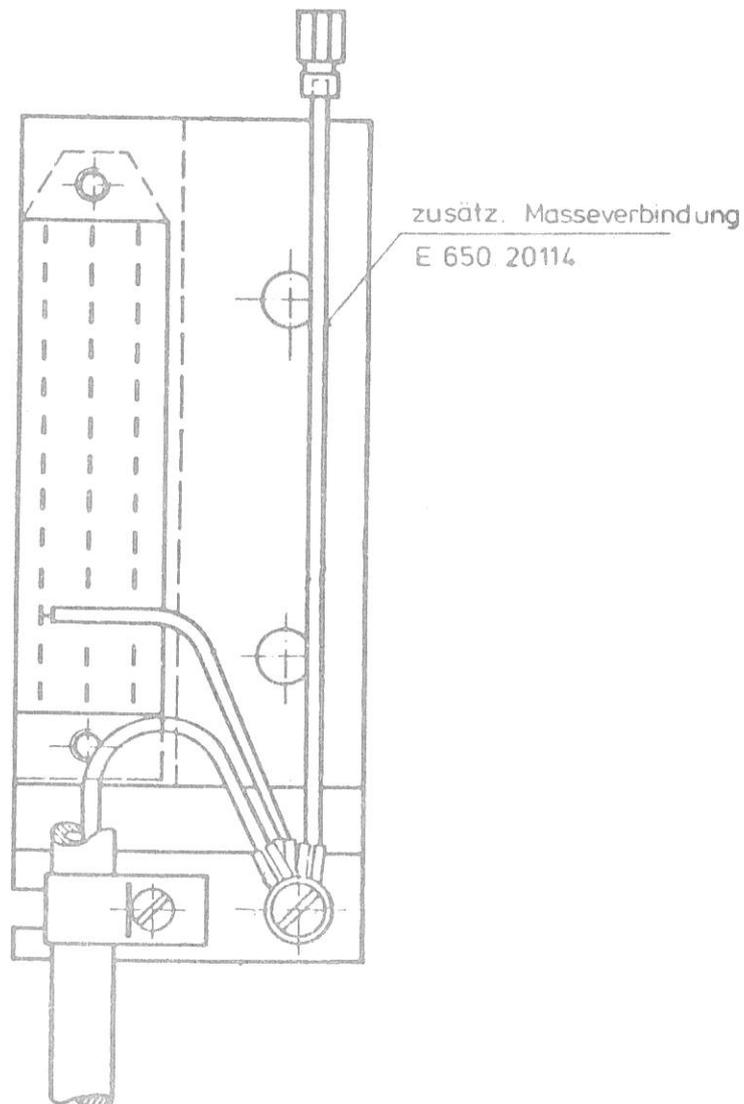
Der Stecker vom Basisrahmen (TA 10/2) zur Programmkassette wurde mit einem Massekabel versehen.

Im Bedarfsfall steht das Massekabel Teile Nr. E 650.20114 zur Verfügung.
